INFORME SOBRE LA UBICACIÓN DE LAS URNAS ELECTORALES PARA LAS ELECCIONES A LAS CORTES GENERALES 2011

Como venimos haciendo los últimos años, ADICAS, la Asociación de Personas con Discapacidad de Castro Urdiales, pone de manifiesto las carencias en materia de accesibilidad que se localizan en los Colegios Electorales.

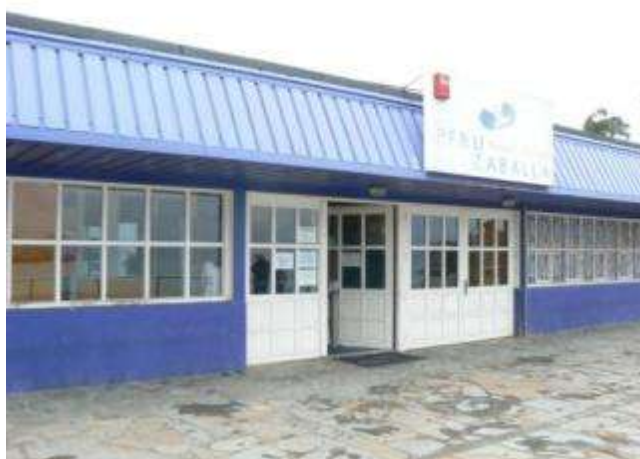
POLIDEPORTIVO PERU ZABALLA

Dentro de este centro se instalará 1 urna. El centro es **ACCESIBLE** puesto que la urna se instala habitualmente en el vestíbulo del polideportivo.

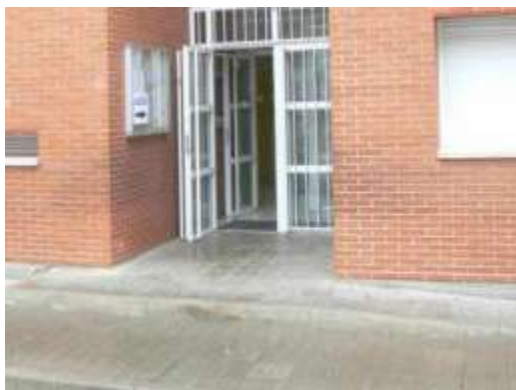
COLEGIO SAN MARTIN CAMPIJO

Dentro de este centro se instalarán 2 urnas.

NO En los últimos comicios pudimos comprobar que para acceder a la urna había que subir a la planta alta. Si bien es cierto que el centro dispone de ascensor, este no estaba en constante funcionamiento. Para utilizarlo era necesario subir para solicitar la llave, lo que podemos considerar imposible para una persona con movilidad reducida que se ve obligada a llevar acompañante para poder solicitar dichas llaves. Aunque durante la jornada de tarde si tenemos constancia de que el ascensor funcionaba, debemos recordar la necesidad de mantener la accesibilidad durante toda la jornada electoral. A pesar de que en anteriores ocasiones se solicitó que el ascensor estuviese en funcionamiento durante toda la jornada se ha hecho caso omiso.

Es por lo tanto que este centro debe ser considerado **inaccesible** a no ser que las urnas sean trasladadas bien a la planta baja.

SI En caso de ubicar las urnas en planta baja podremos considerar el centro como **accesible**.

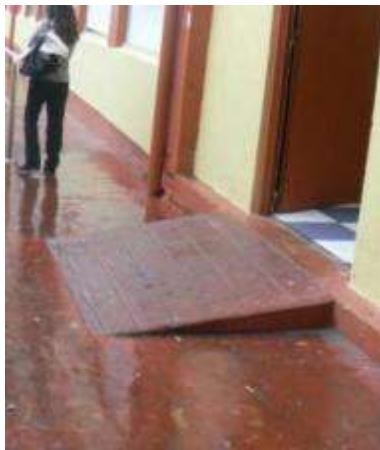
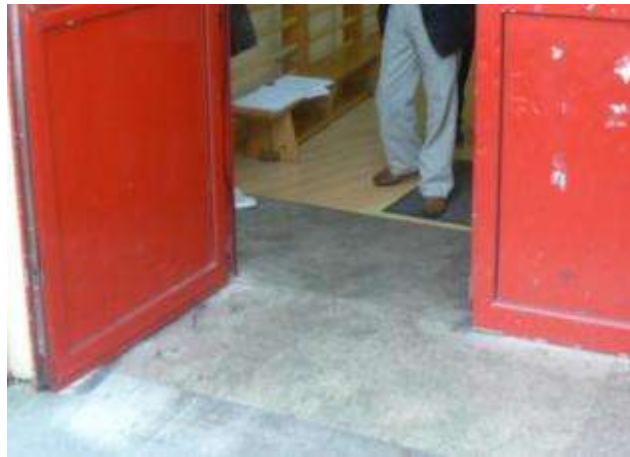
COLEGIO MIGUEL HERNANDEZ

Dentro de este centro se instalarán 4 urnas, de las cuales dos estaban ubicadas en el gimnasio y otras dos en el comedor. Los accesos a ambos locales se realizan a través de rampas que superan el 6%, por lo que se mantiene la valoración de **PRACTICABLE**.

Aunque en el acceso a planta baja se han realizado mejoras como la creación de una rampa, esta es practicable debido a las características de la misma como son la pendiente, el ancho, etc.

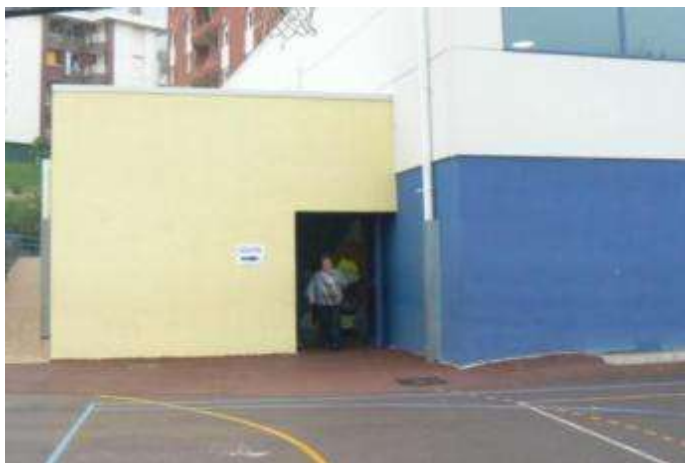
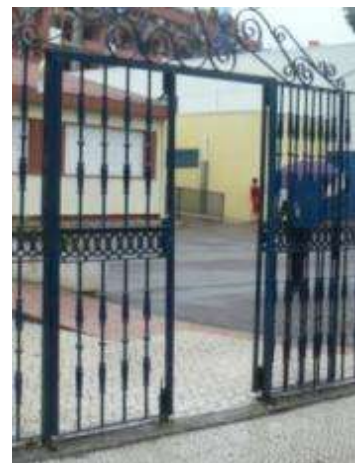
COLEGIO ARTURO DUO

Dentro de este centro se instalarán 2 urnas. Las urnas se ubicaron en el Gimnasio del centro en los anteriores comicios, con lo cual mantendremos la consideración de **ACCESIBLE**, siempre que las urnas sean ubicadas en el mismo lugar. Además, deberán mantenerse ambas hojas de la verja de entrada abiertas para permitir el paso de sillas de ruedas.

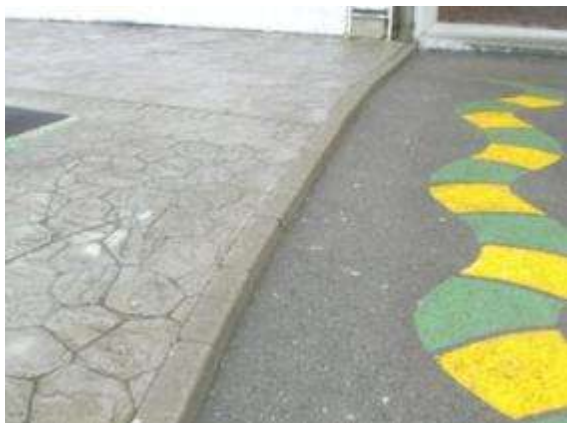
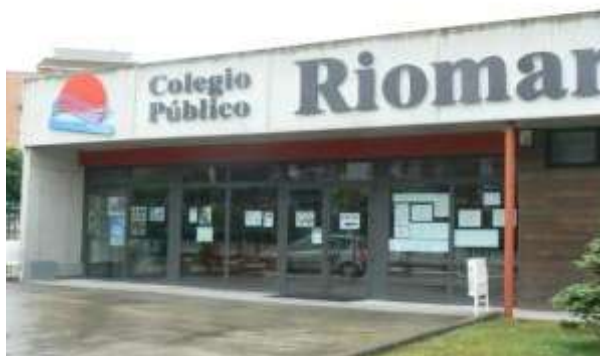
COLEGIO RIOMAR

Dentro de este centro se instalarán 2 urnas. En anteriores elecciones se habilitó la puerta trasera por lo cual debemos salvar un escalón de unos 10 cm de alto para poder acceder al interior del Gimnasio.

Es por lo tanto que este centro debe ser considerado **PRACTICABLE** a no ser que se habilite la entrada principal para permitir el acceso a personas con movilidad reducida al interior del edificio.

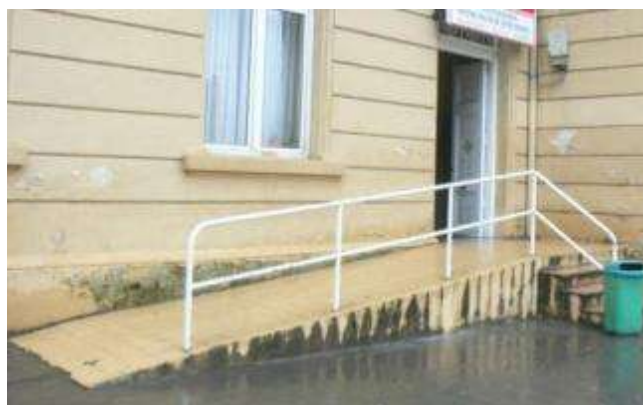
INSTITUTO ATAULFO ARGENTA

Dentro de este centro se instalarán 2 urnas. El centro es **PRACTICABLE**, puesto que la rampa de acceso al interior del edificio tiene una pendiente excesiva y el pavimento resulta resbaladizo.

Puesto que a escasos 50 m se instalan dos urnas en el edificio Royal que es considerado por esta asociación como accesible, proponemos que las urnas instaladas en el Instituto Ataulfo Argenta sean trasladadas al Edificio Royal.

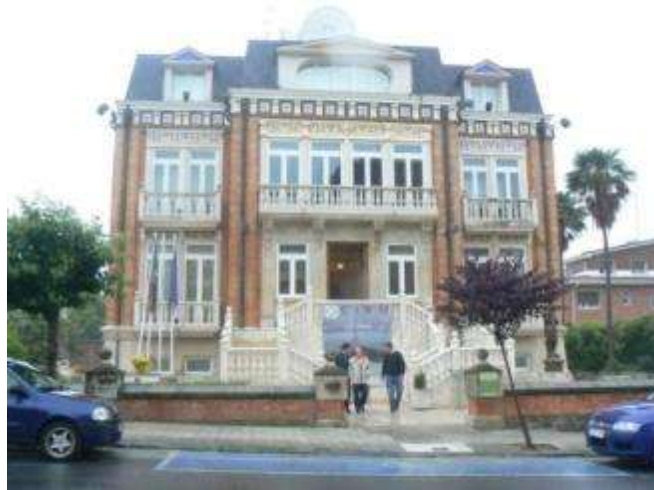
CENTRO DE EXPOSICIONES Y CONGRESOS LA RESIDENCIA

Dentro de este centro se instalará 1 urna. El centro es **ACCESIBLE** puesto que se ubica la urna en la planta principal a la cual se llega no solo a través de escalera sino también mediante el ascensor que funcionó durante toda la jornada electoral.

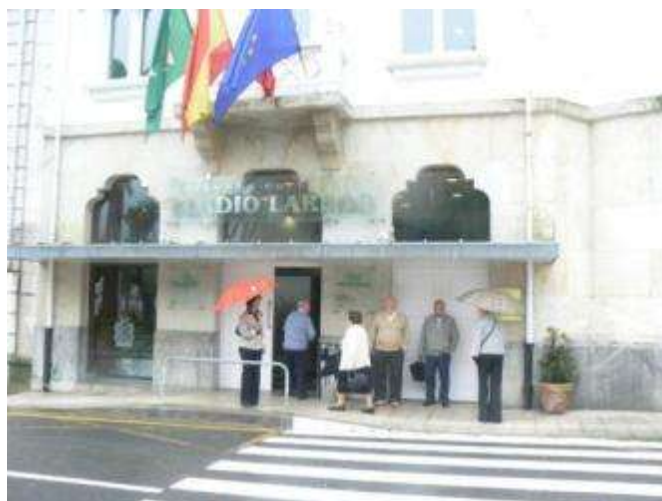
EDIFICIO ROYAL

Dentro de este centro se instalarán 2 urnas en el primer piso. El centro es **ACCESIBLE** puesto que el ascensor para acceder a las plantas superiores está en funcionamiento, de manera continua, durante toda la jornada electoral.

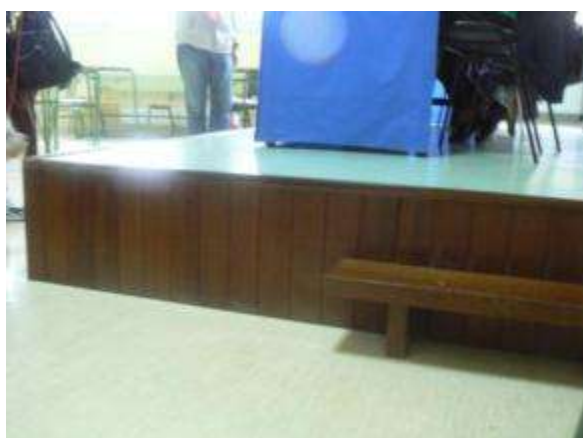
IES ZAPATERO

NO Dentro de este centro se instalarán 2 urnas. El centro ha pasado a considerarse **inaccesible** en los últimos comicios puesto que la urna de la “Mesa A : letras A – K” se instaló sobre un escenario de unos 50 cm de alto impidiendo así el voto accesible no solo para personas en silla de ruedas, sino para personas mayores, con problemas de movilidad, etc. que debían subir al escenario para ejercer su derecho a voto.

SI Lograremos un centro **accesible** eliminando el escenario, es decir, ubicando la urna a nivel de suelo.

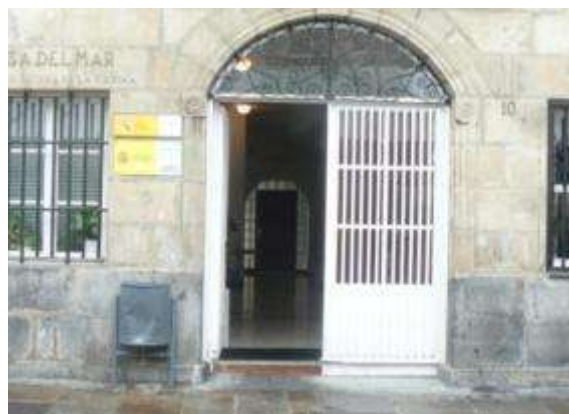
CASA DEL MAR

Dentro de este centro se instalarán 2 urna. El centro es **ACCESIBLE**, puesto que el acceso se realiza a través de una pequeña rampa de cemento que elimina el desnivel que existía anteriormente y el acceso a las plantas superiores se realiza a través de ascensor.

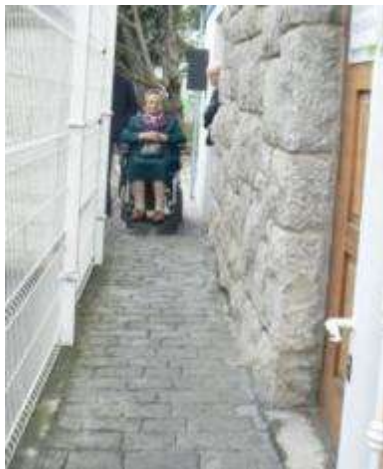
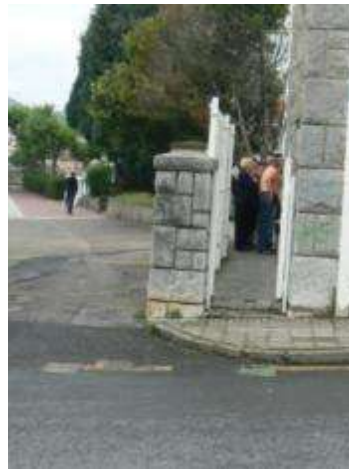
RESIDENCIA DE LA TERCERA EDAD

NO Dentro de este centro se instalará 1 urna. En los últimos comicios se ha ubicado por el acceso de la entrada de vehículos y a través de una acera de poco más de 80 cm de ancho y que impedía el giro de una silla de ruedas y por lo tanto el acceso al interior del local. Además para acceder al interior debíamos salvar un zócalo de 3 cm. Por lo tanto debemos indicar el centro como **inaccesible**.

SI Si se reubican las urnas en la planta, a la cual se accede a través del ascensor se podrá considerar el local como **accesible**.

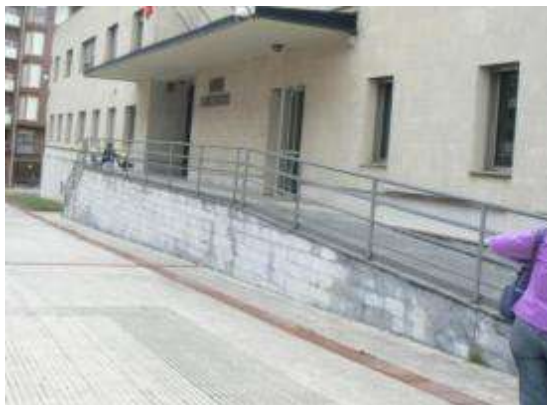
JUZGADO

Dentro de este centro se instalarán 2 urnas. El centro se mantiene **PRACTICABLE** puesto que el acceso al interior del edificio debe realizarse a través de una rampa de pendiente muy pronunciada.

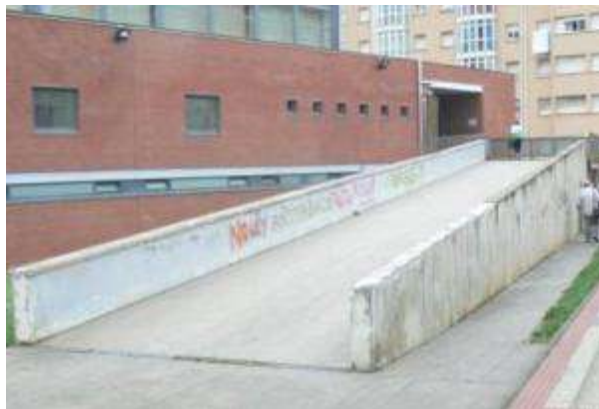
POLIDEPORTIVO PACHI TORRE

Dentro de este centro se instalarán 2 urnas. El centro, considerado Accesible siempre y cuando la colocación de las urnas fuese en planta baja ha pasado a valorarse como **practicable**, puesto que a pesar de la propuesta de Adicas de trasladar dichas urnas en pasadas jornadas electorales, se colocaron en la planta alta.

Para votar en dicha planta superior, la gente debe acceder a través de una rampa no solo con una pendiente excesiva, sino que además la longitud de la misma es excesiva para un solo tramo. Este conjunto de hechos hace que resulte complejo que las personas con movilidad reducida puedan ejercer su derecho a voto.

Si sería **accesible** si ubicamos las urnas en la planta baja del edificio.

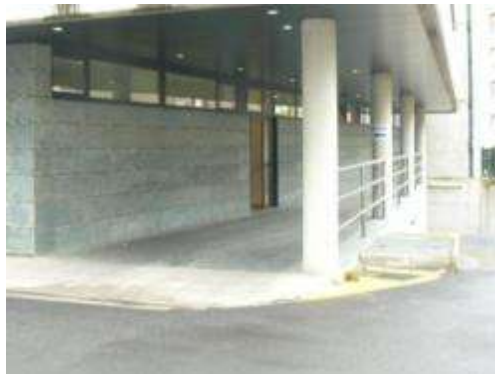
CENTRO DE DIA

Dentro de este centro se instalará 1 urna. Tanto los accesos como la zona de aparcamiento permiten el acceso al recinto de manera libre, por esto valoramos el recinto como **ACCESIBLE**.

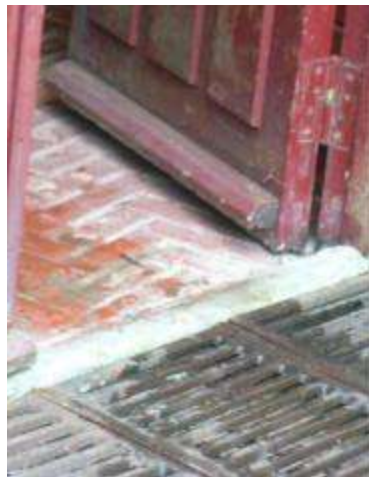
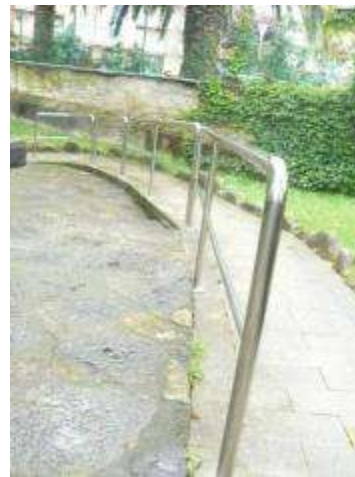
CASA DE LA NATURALEZA

Dentro de este centro se instalará 1 urna. El centro es **PRACTICABLE** puesto que la rampa de acceso a la planta en la que se ubica la mesa tiene una pendiente considerable. Aunque las condiciones de seguridad de dicha rampa se han ido mejorando instalando elementos como barandillas, la rejilla de desagüe instalada ante la puerta de acceso no es un elemento seguro, puesto que en día lluvioso resulta resbaladiza. A esto debemos sumarle el zócalo de la puerta de unos 5 cm que también supone un obstáculo a la hora de acceder al interior del recinto.

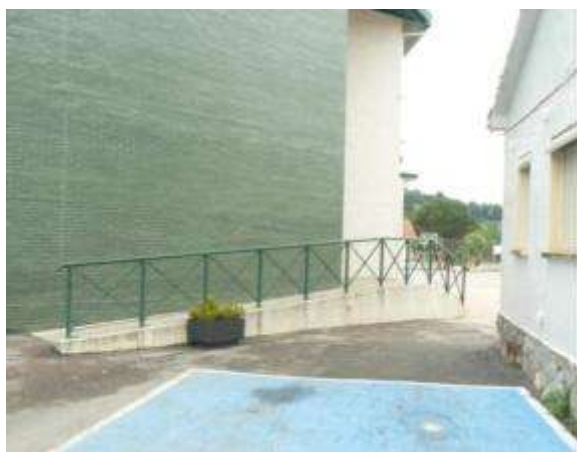
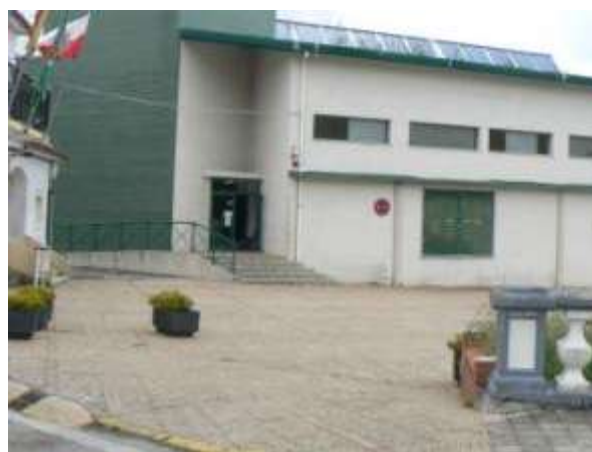
POLIDEPORTIVO DE SAMANO

Dentro de este centro se instalarán 3 urnas. Tanto el entorno del Polideportivo, que cuenta con plazas reservadas a menos de 10 m de la rampa de acceso, como el acceso al interior son accesibles.

Por esto valoramos el recinto como **ACCESIBLE.**

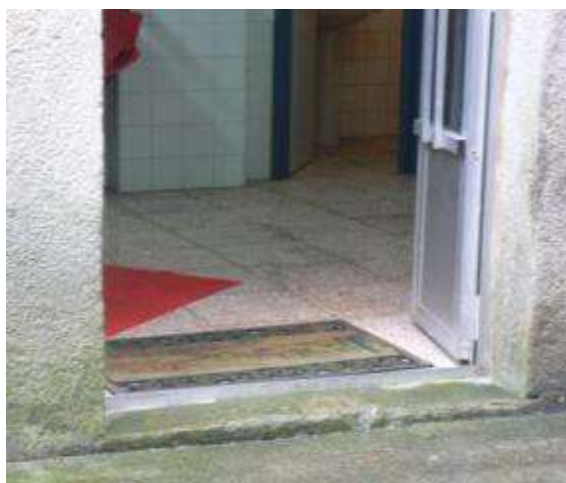
CONSULTORIO MEDICO DE SANTULLAN

Dentro de este centro se instalarán 2 urnas, puesto que en esta pedanía votarán los pedáneos de Santullán y de Lusa. En la actualidad el entorno próximo a la edificación sigue sin crearse un itinerario peatonal que facilite el tránsito de personas de forma segura. Además, para acceder al interior del edificio se deben salvar dos obstáculos que son el umbral de unos 3 cm de alto y el perfil inferior de la puerta de unos 2 cm. Esto produce un escalón de al menos cinco centímetros que para una persona con movilidad reducida puede suponer un serio peligro, por lo que valoramos el recinto como **PRACTICABLE.**

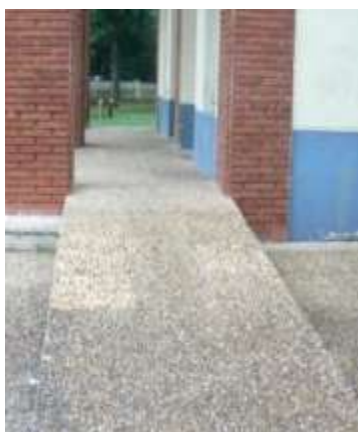
CONSULTORIO MEDICO DE OTAÑES

Dentro de este centro se instalará 1 urna. En la actualidad el entorno próximo a la edificación sigue sin crearse un itinerario peatonal que facilite el tránsito de personas de forma segura. Aunque la creación de un acceso al interior del edificio mediante rampa permite el acceso libre a todos los usuarios, a pesar de la ausencia de barandillas.

Por esto, valoramos el recinto como **ACCESIBLE.**

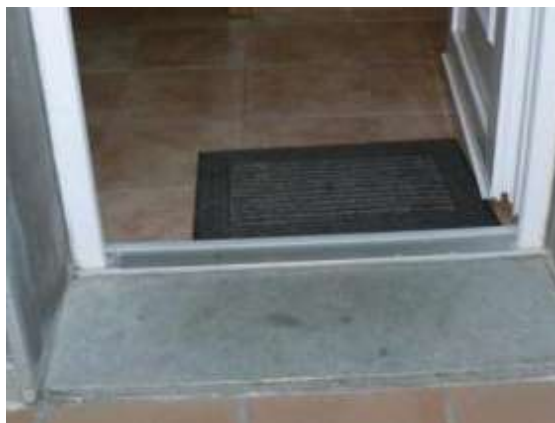
CASA DE JUNTAS DE ISLARES

Dentro de este centro se instalarán 3 urnas, puesto que en esta pedanía votarán los pedáneos de Cerdigo, Islares y Oriñon-Sonabia. En la actualidad el entorno próximo a la edificación sigue sin crearse un itinerario peatonal que facilite el tránsito de personas de forma segura. Además, para acceder al interior del edificio se deben salvar dos obstáculos que son el umbral de unos 3 cm de alto y el perfil inferior de la puerta de unos 2 cm. Esto produce un escalón de al menos 5 cm que para una persona con movilidad reducida puede suponer un serio peligro.

Por esto, valoramos el recinto como **PRACTICABLE**, aunque consideramos que deberían ejecutarse obras de mejora en este acceso para evitar posibles caídas o tropiezos, más en esta ocasión en la que el número de votantes aumenta de una manera significativa.

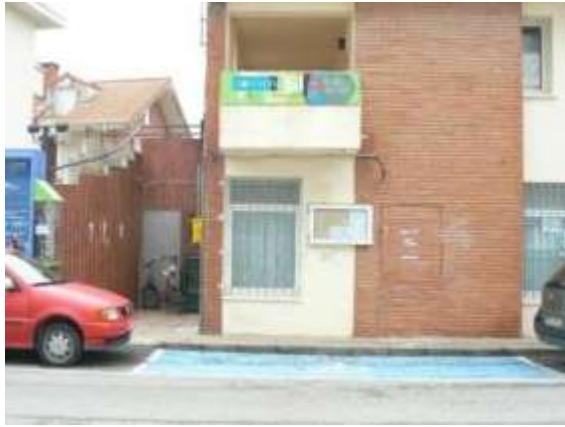
CASA DE JUNTAS DE ORIÑON

Dentro de este centro se instaló 1 urna en los últimos comicios. El centro es **ACCESIBLE** puesto que la urna ha sido ubicada en la planta baja del edificio permitiendo así el voto libre de los usuarios. Consideramos que debería mantenerse este colegio electoral no solo por la distancia que deberán recorrer los votantes hasta la urna ubicada en Islares, sino porque pasarán de votar en un colegio accesible a uno practicable, suponiendo esto un claro retroceso.
